20年ぶりのリニューアル！

妻木晩田遺跡  
おきばんだ

洞ノ原10号高床倉庫の再整備  
どうのはら たかゆかさうこ

平成12～15年度に実施した初期整備事業で整備した復元建物は、20年近くの歳月を経て徐々に老朽化してきました。そのため、復元建物の長寿命化を図るため、洞ノ原地区の再整備を行っています。令和2年度は、洞ノ原10号高床倉庫（ほったてばしらたてもものあと掘立柱建物跡）の再整備を実施しました。

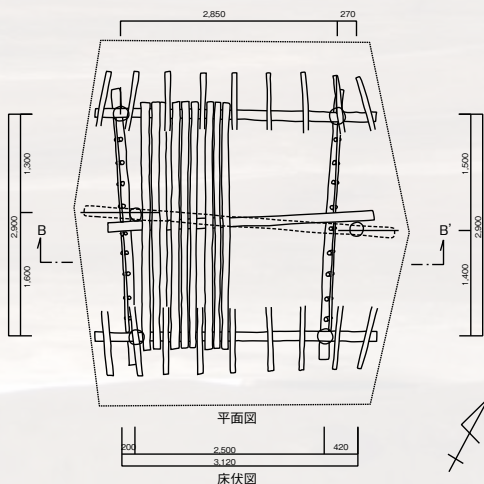
平成 21 年に <sup>ちゅうこん</sup> 柱根周りにモルタルを流し込むとともに、薬品による <sup>ちゅうこん</sup> シロアリ対策処置を行いました。その後、柱根の腐食が著しく進行していました。

腐食した柱根

埋設部分の腐食を抑制するため、柱が土壌と直接に接しない方法に改めました。具体的には、柱の固定金具をL型金具から箱型金具に変更するとともに、柱に銅板を巻き付け、箱型金具内の空間には樹脂モルタルを充填しています。
