20年ぶりのリニューアル！

妻木晩田遺跡  
おきばんだ

洞ノ原10号高床倉庫の再整備  
どうのはら たかゆかさうこ

平成12～15年度に実施した初期整備事業で整備した復元建物は、20年近くの歳月を経て徐々に老朽化してきました。そのため、復元建物の長寿命化を図るため、洞ノ原地区の再整備を行っています。令和2年度は、洞ノ原10号高床倉庫（ほったてばしらたてもものあと掘立柱建物跡）の再整備を実施しました。

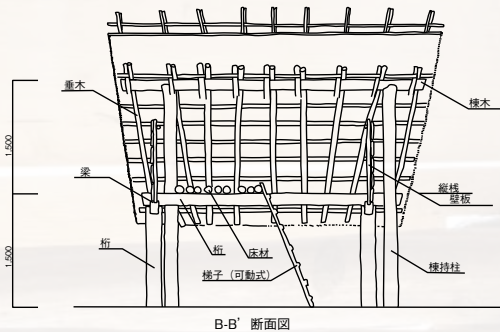
B-B' 断面図

縦棧に固定する構造のために、経年によって下方に垂れ下がってきました。また、青谷上寺地遺跡出土建築部材の調査研究が進んだ結果、縦棧に固定するための多数の孔がある妻壁板は存在しないことが明らかになりました。

垂れ下がった壁板

強度を確保するため、厚みを5mm増やして15mm程度としました。また、下方に垂れ下がることを防

ぐため、全ての妻壁板を垂木や小舞に結束し、最上段のみ横椽に結束しました。縦椽への結束は中央のみとし、妻壁板に開ける孔の数は最小限としました。強度を高めるため、結束は2本締めとしています。

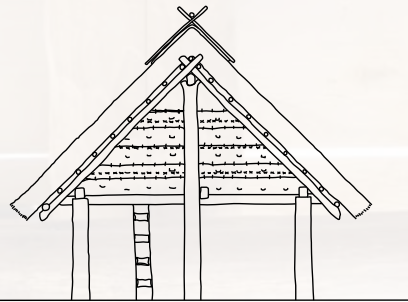
東側 立面図

平成 21 年に <sup>ちゅうこん</sup> 柱根周りにモルタルを流し込むとともに、薬品による <sup>ちゅうこん</sup> シロアリ対策処置を行いました。その後、柱根の腐食が著しく進行していました。

腐食した柱根

埋設部分の腐食を抑制するため、柱が土壌と直接に接しない方法に改めました。具体的には、柱の固定金具をL型金具から箱型金具に変更するとともに、柱に銅板を巻き付け、箱型金具内の空間には樹脂モルタルを充填しています。

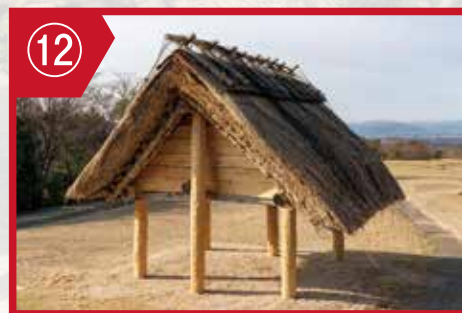
⑫完成！
